# Süntenzeltung

Sondernummer zur  
Reichsunfallverhütungsaktion!

Dortmund-Hoerder *Hüttenverein A.-G.*

# Unfallverhütung auf der Dortmund-Hoerder Hüttenverein A.-G.

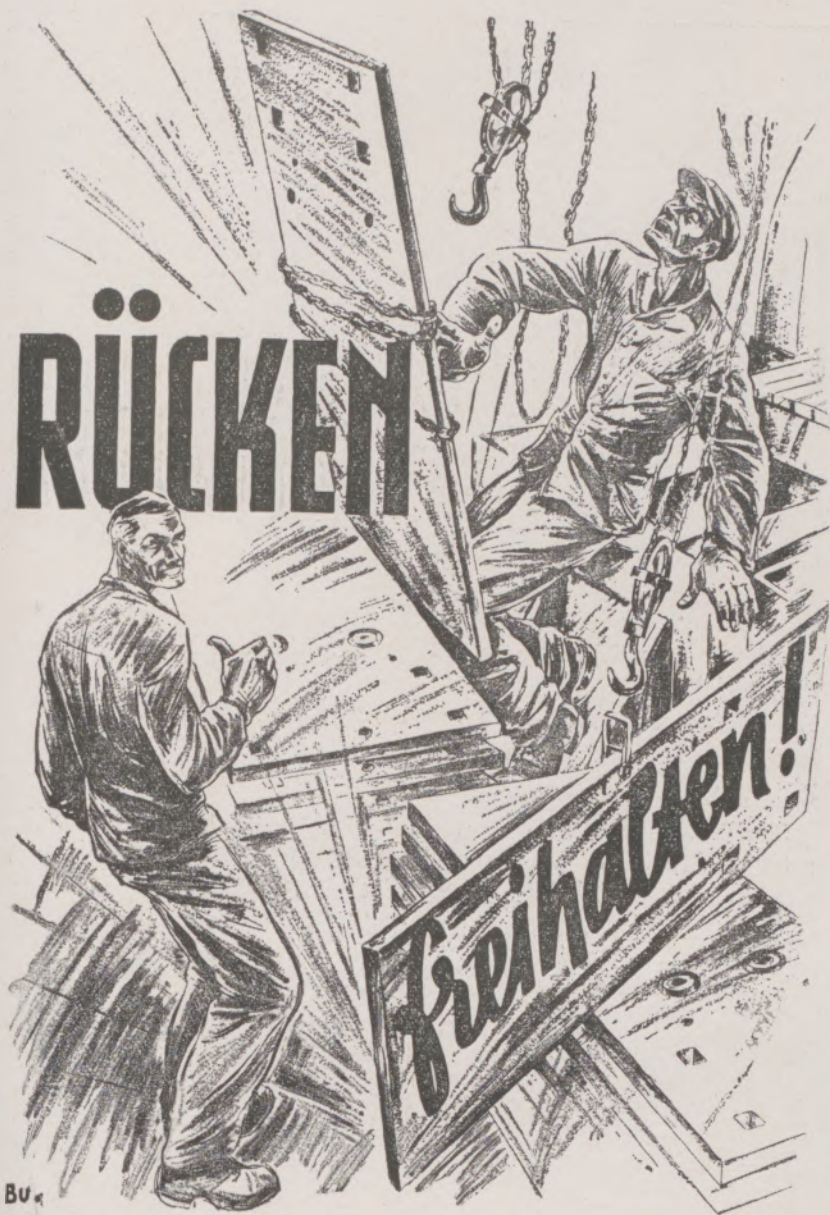
Abb. 2

und Abb. 2: „Rücken freihalten“, einen für das Werk allein ausgeführten Entwurf der neuesten Zeit dar. —

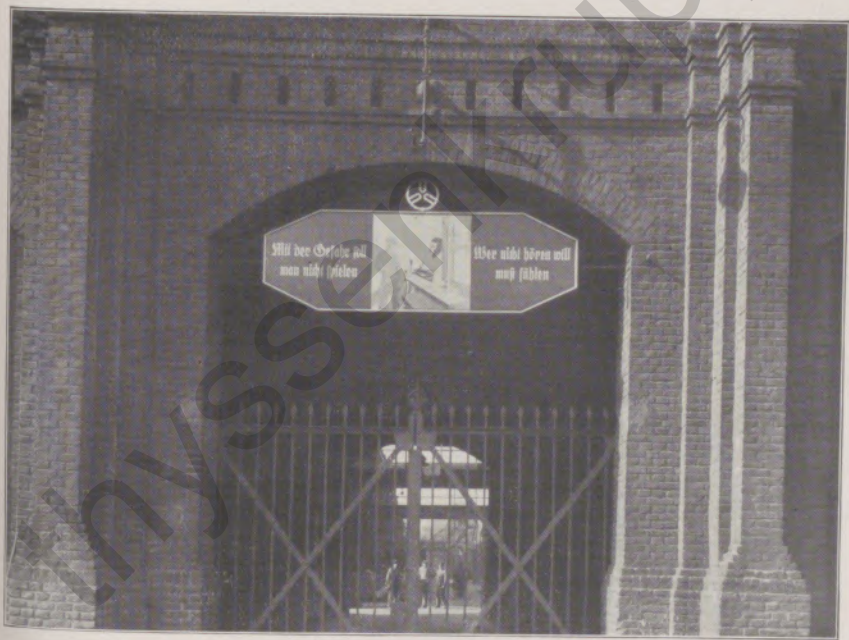
Abb. 5

Weit sichtbare, allgemeine Aufschriften, wie z. B. „Unfallverhütung ist besser als Unfallvergütung“ wurden nur in den ersten Jahren angebracht, da die Anziehungskraft bald nachließ. Dagegen ist das abends beleuchtete Transparent (Abb. 4) am Werkseingang gewissermaßen als Hinweis auf die im Werk betriebene Unfallverhütung für den eintretenden Gefolgschaftsmann beibehalten worden. Um die Beachtung des Unfallspruches längere Zeit wachzuhalten, wurde in letzter Zeit der Unfallspruch durch ein dem Unfallgeschehen des Werks entnommenes Bild (Abb. 5) erläutert.

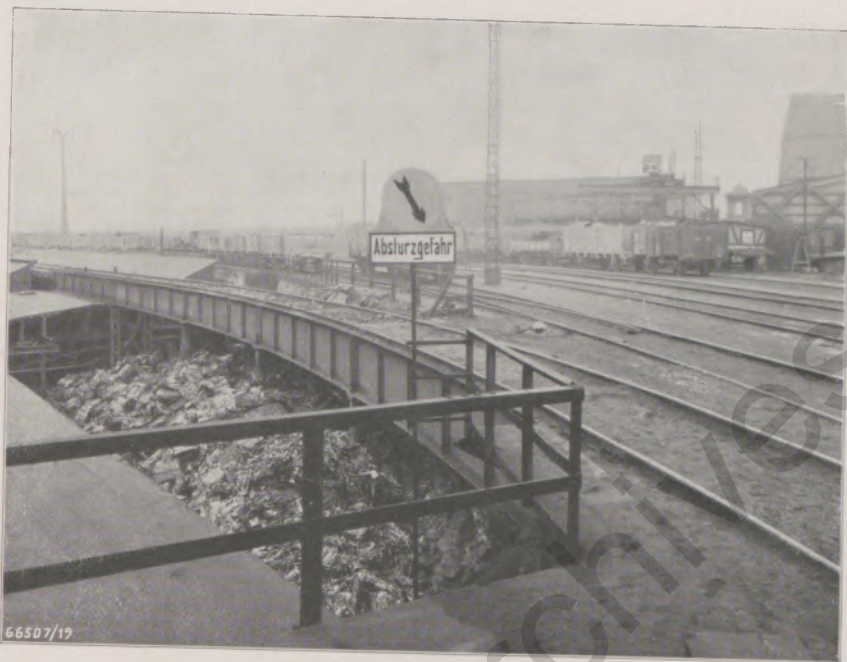
Die deutliche Kennzeichnung von Gefahrenzonen im Werk wird durch Abb. 6 dargestellt. Die gelbe Scheibe mit dem schwarzen Pfeil hat sich durchaus bewährt.

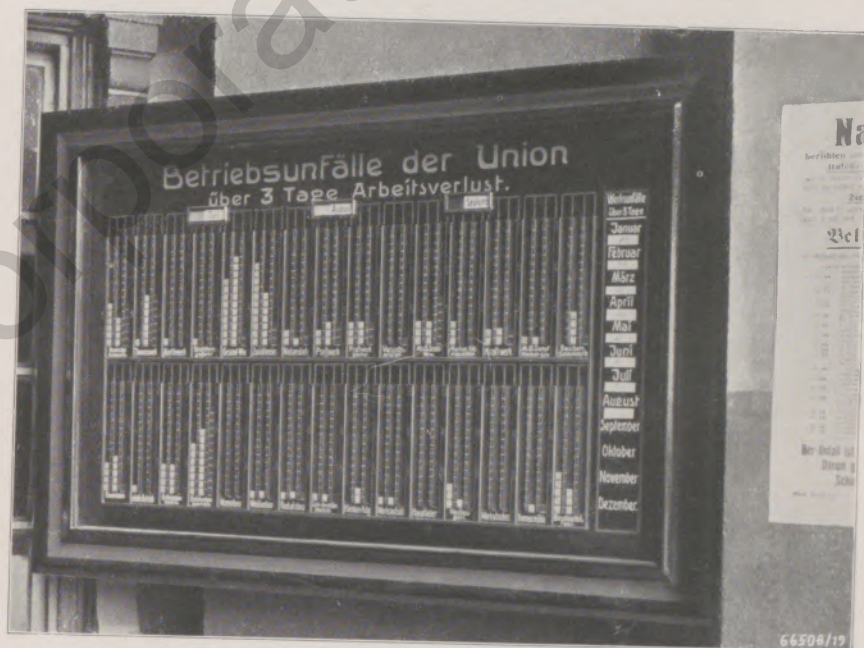
Abb. 7

In einem Unfallschaukasten (Abb. 7) wird wöchentlich der Unfallstand der Gefolgschaft bekanntgegeben. Die Angaben erfolgen nach Be-

trieben gesondert und erstreckten sich über drei Monate. Der Kasten wird in vierteljährlichem Wechsel nacheinander an den verschiedenen Werks-

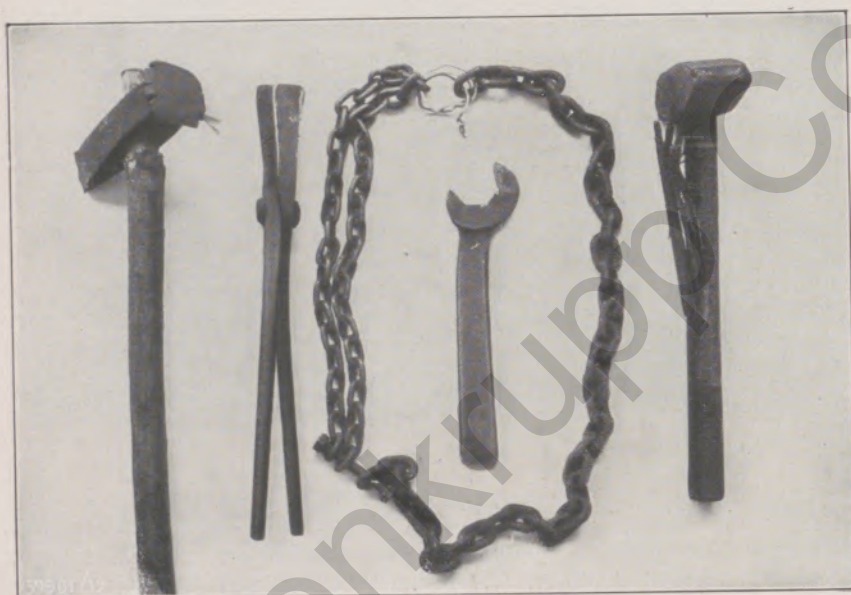
Auf Abb. 10 sehen wir einen Kasten, der einen aufgeschweißten Hammerkopf, eine Zange mit schlecht schließendem Maul, eine fehlerhafte Kette, einen ausgeleierte Schraubenschlüssel und einen zerflossenen Hammerstiel enthält. Weitere Kästen zeigen schlechte Handsäcke (Abb. 11), schlechte Schraubenschlüssel (Abb. 12) sowie schadhafte Leitern (Abb. 13) und Leitern, wie sie sein sollen (Abb. 14), als Modelle.

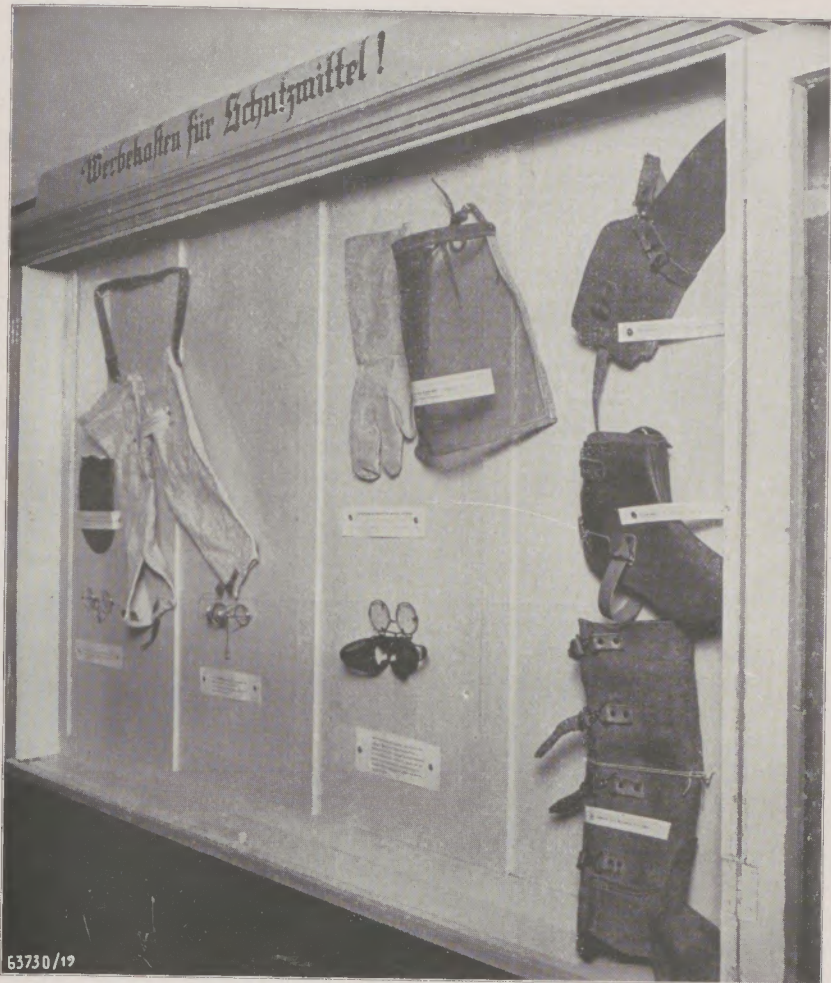
Abb. 15

Werkkasten, (Abb. 15) wurde daher in der Nähe der Schalter der Kranenkasse ausgehängt. Er enthält neben Spezialbrillen, Spezialhandschuhen, Gesichtsschutz und Atemschutz für Feuerarbeiter auch den so wichtigen Fußschutz in drei verschiedenen Arten für die besonderen Zwecke der Stahl- und Walzwerke gegen Verbrennungen. Bewußt wurde dieser Kasten in der Nähe des „Unfallstifters“ angebracht, um zu zeigen, wie man durch Schutzmittel

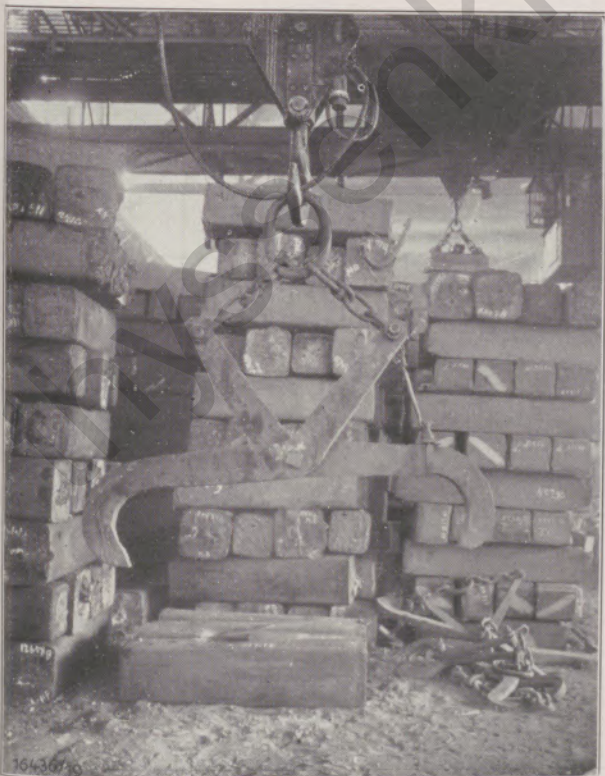
Abb. 18

3. Eine Zange mit Vorrichtung zum Offenhalten des Zangenmaules, (Abb. 18). Das ständige Öffnen und Schließen der zum Fassen einer bestimmten Anzahl von Blöcken benötigten Zange verursachte häufig Finger-

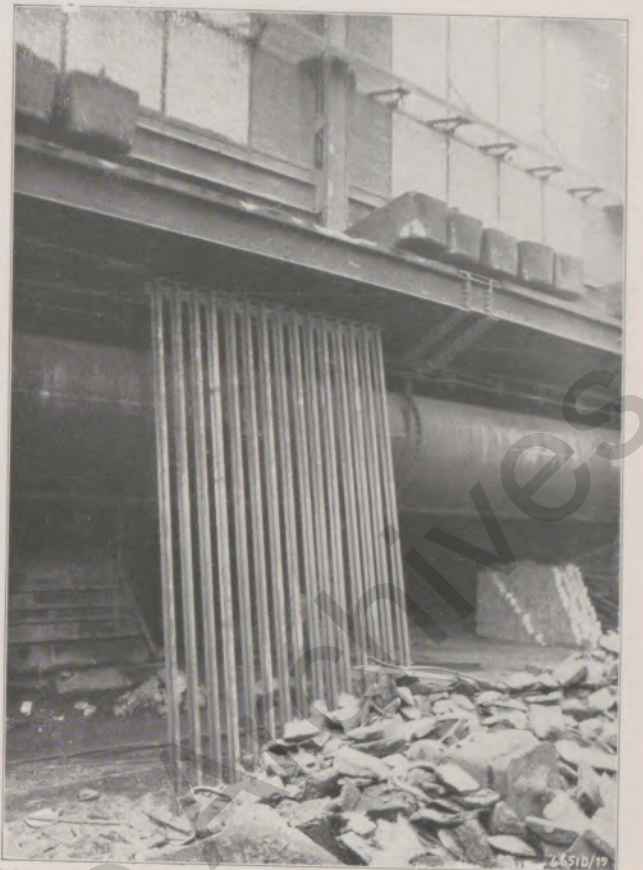
Abb. 17

2. Anbringung einer aus einem Schienenrost bestehenden gegen den Schrottplatz des Martinwerks abfallenden Schräge zum Auffangen von Schrottstücken, die von der Schießmulde herabfallen könnten (Abb. 17). Restblöcke z. B. dürfen nur an dieser Stelle auf die Schießmulde geladen werden. Dadurch sind die anderswo auf dem Schrottplatz tätigen Leute gegen das Herabfallen von größeren Stücken gesichert.

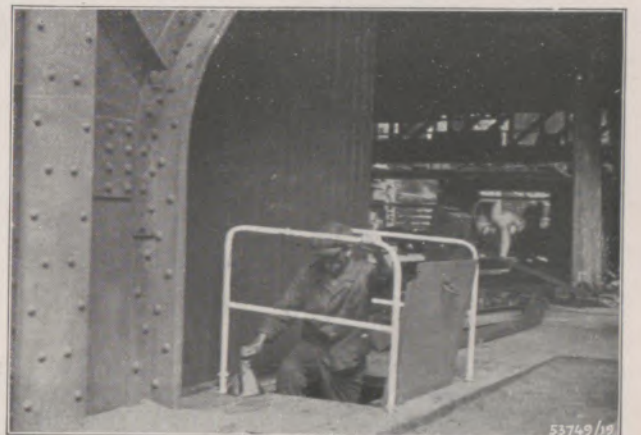
Abb. 19b

4. Eine abstellbare Lufenumwehrung zeigen die folgenden Bilder. Abb. 19a gibt die abgestellte Umwehrung wieder, Abbildung 19b den Mann beim Einsteigen, Abb. 19c den Mann beim Abheben des Geländers während des Aussteigens.

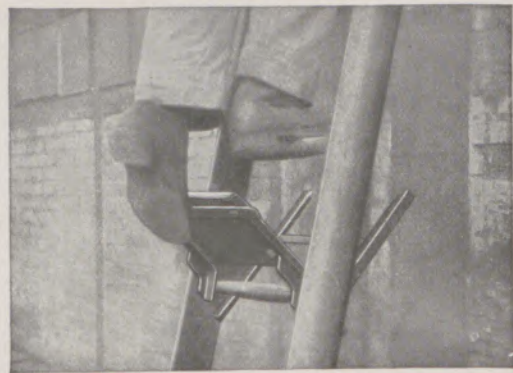
Abb. 23

8. Der umklappbare Leiterstuhl der Lehrwerkstatt (Abb. 23), soll bei langdauerndem Stehen auf der Leiter durch eine breite Standfläche ein schnelles Ermüden der Fußgelenke

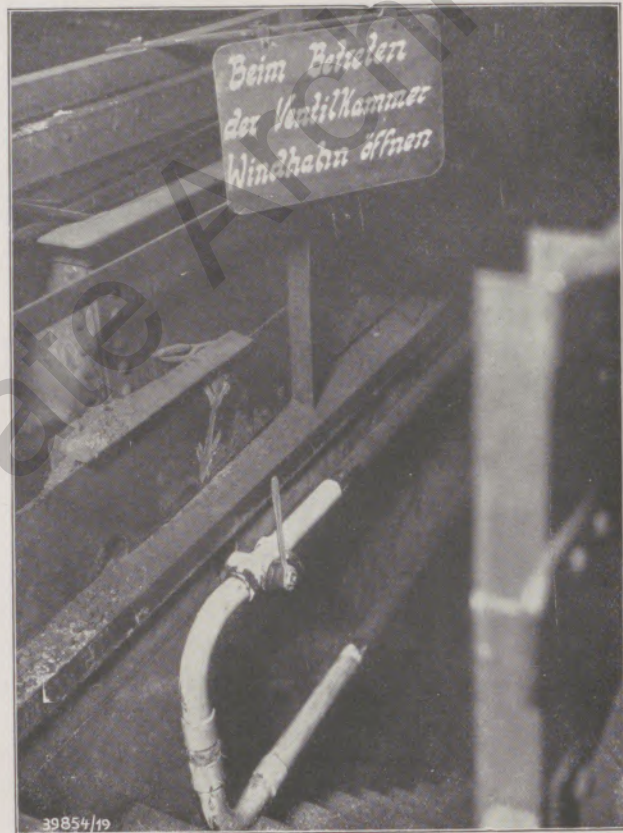
Abb. 24

9. Um vor dem Betreten des Gaskellers schon durch eine ausreichende Belüftung etwa vorhandene Gasansammlungen zu entfernen, wurde eine Preßluftleitung angelegt (Abb. 24), die kurz vor dem Betreten der Treppe eingeschaltet wird, so daß im eigentlichen Gaskeller schon nach kurzer Zeit gereinigte Luft vorgefunden wird.

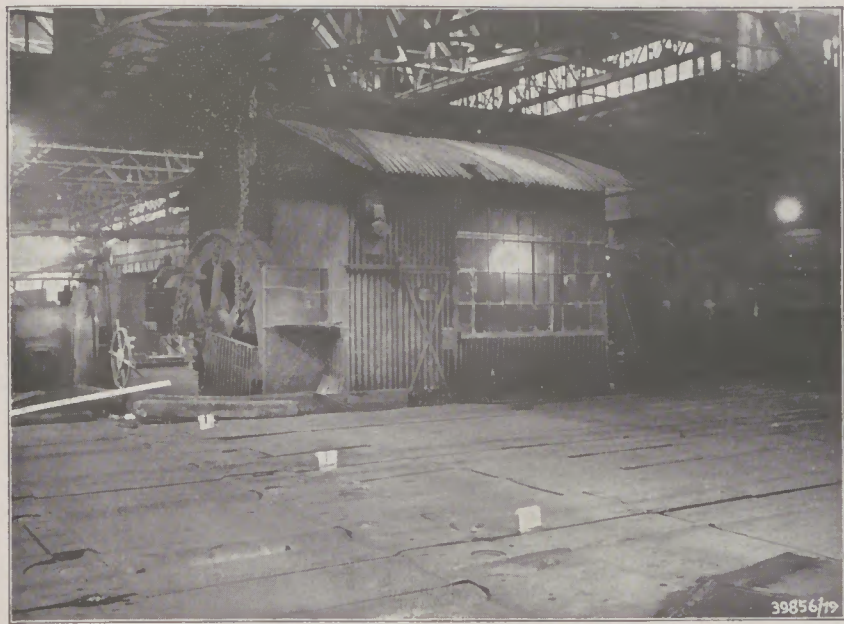
Abb. 26

11. Um das Heranrollen der Walzstäbe besser beobachten zu können, werden die Schleppernäsen im Walzwerk weiß gestrichen (Abb. 26).

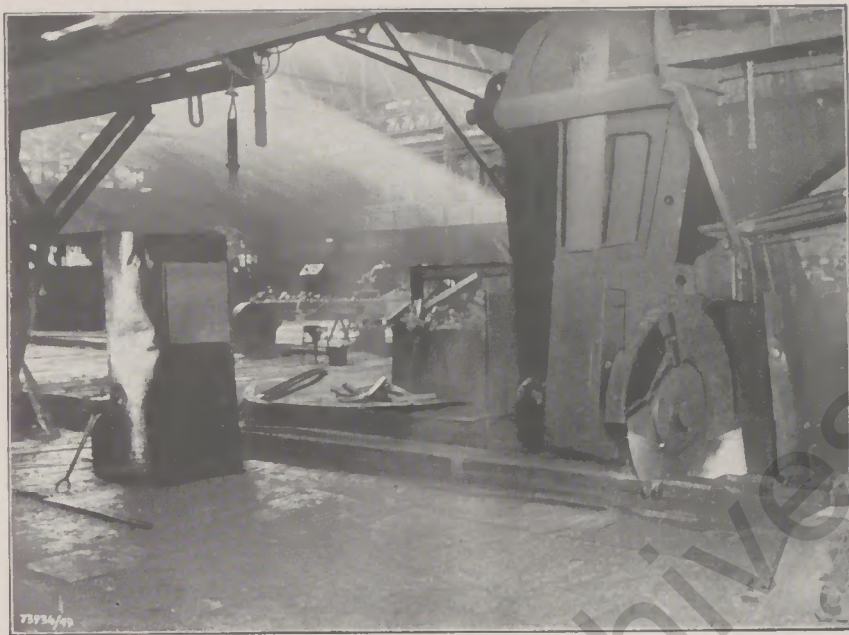
14. Abb. 29 zeigt ein Schutzhäuschen der Sägearbeiter gegen Sägespäner.

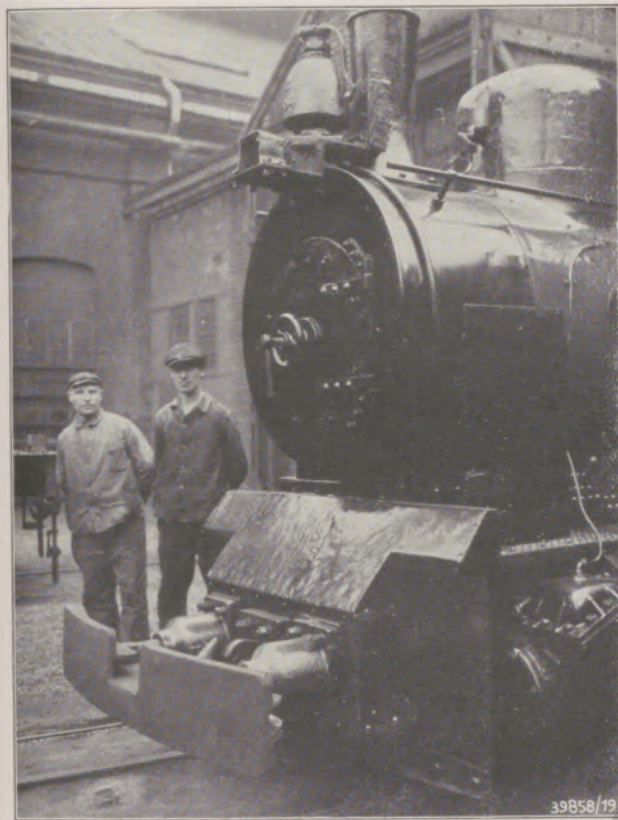
Abb. 27

12. Blechverkleidung vor der Lokomotive, um das häufiger beobachtete Mitfahren Jugendlicher zu verhindern (Abb. 27). Das Aufspringen wird durch die abgechrägte Winkeltraverse unmöglich gemacht.

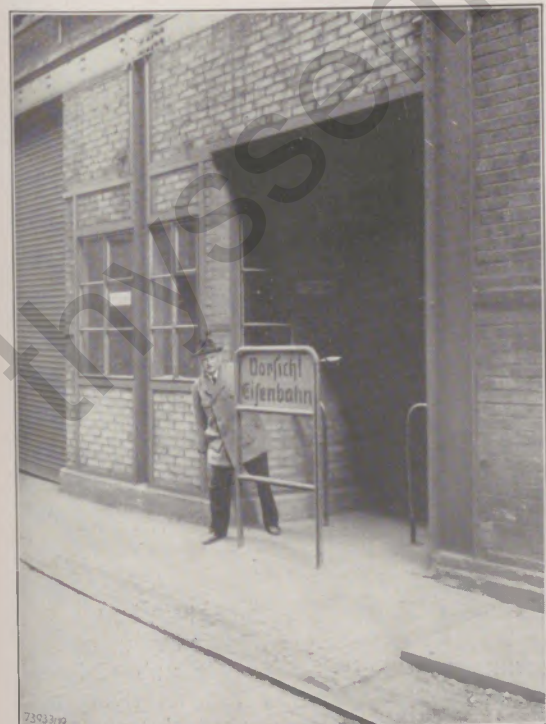
Abb. 28

13. Ein Geländer „Vorsicht Eisenbahn“ (Abb. 28), warnt vor dem dicht am Eingang vorbeiführenden Zug.

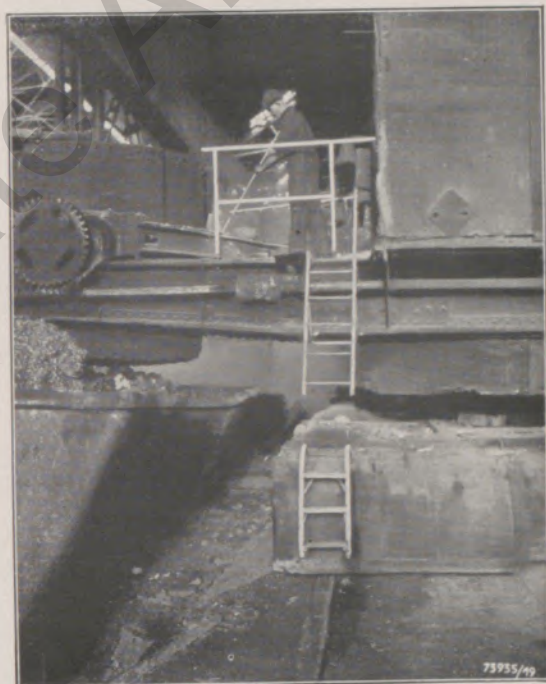
Abb. 30

15. Der Gießwagen des Thomaswerks führt eine Leiter zur Arbeiterleichterung mit (Abb. 30).

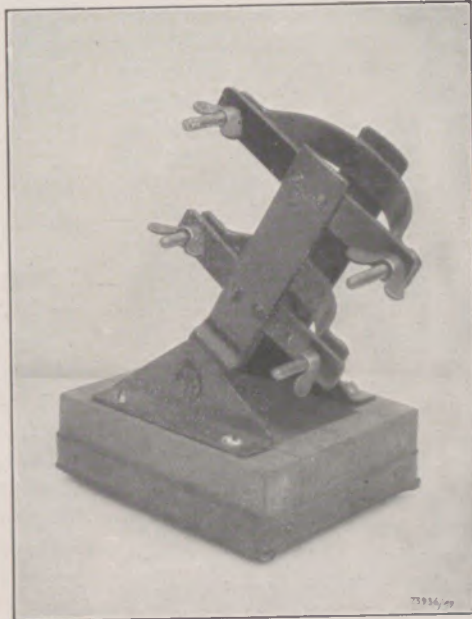
Abb. 31a

16. Abnehmbarer Leiterfuß der Lehrwerkstatt. Die Leiter ist abgenommen (Abb. 31a), auf den Holmen aufgesteckt (Abb. 31b).

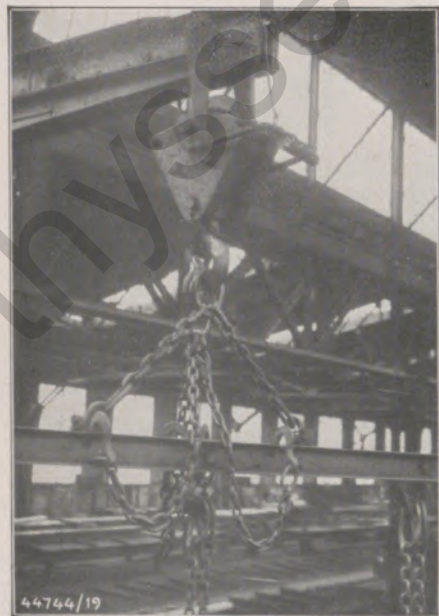
Abb. 34

19. Aufgehende Fangvorrichtung für einen Kranträger in der Brückenbau-Werkstatt (Abb. 34). Wegen der geringen Hubhöhe konnte ein Endschalter nicht angebracht werden.

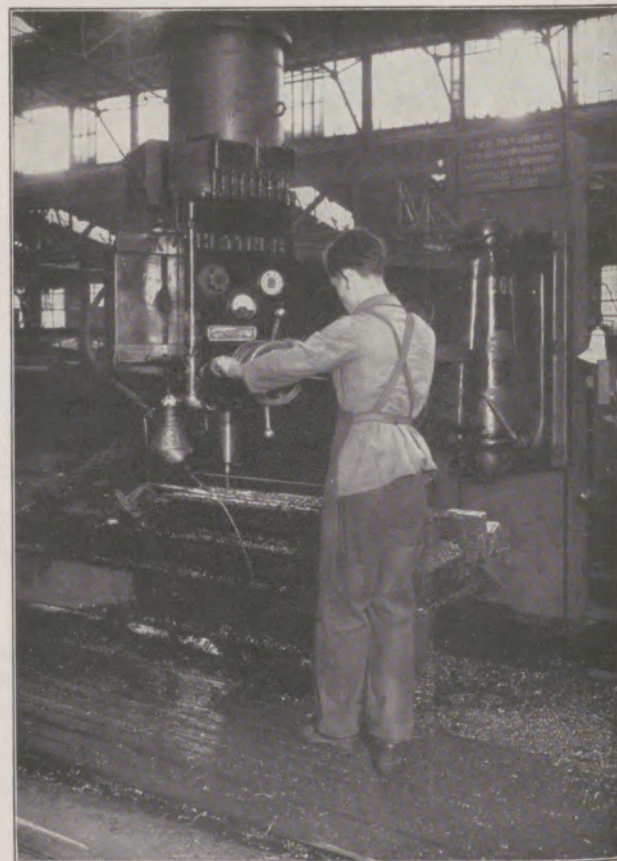
Abb. 37

22. Schutz der an Bohrmaschinen arbeitenden Leute gegen Nässe und abrollende Bohrspäne (Abb. 37). Die Hose fällt zum Schutz gegen die eindringende Nässe über die Holzschuhe.

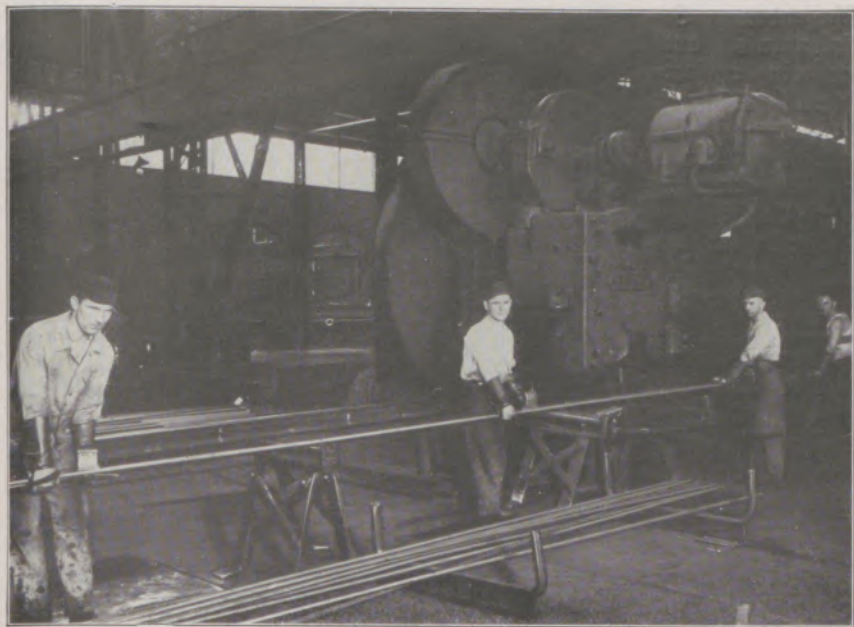
23. Abb. 38 zeigt den Armschutz der Scheerenleute im Walzwerk III gegen Schnitt- und Brandverletzungen beim Emporschnellen der Stäbe.

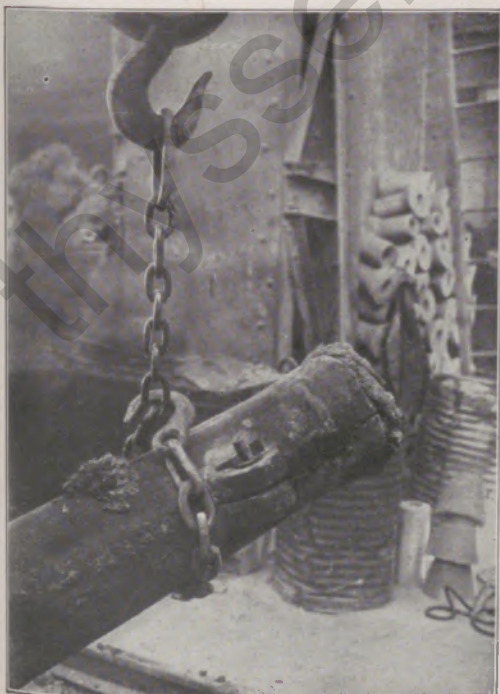
Abb. 40

25. Unfallsichere Befestigung und Verteilung der Trichterhälften im Stahlwerk während des Aufziehens (Abb. 40).

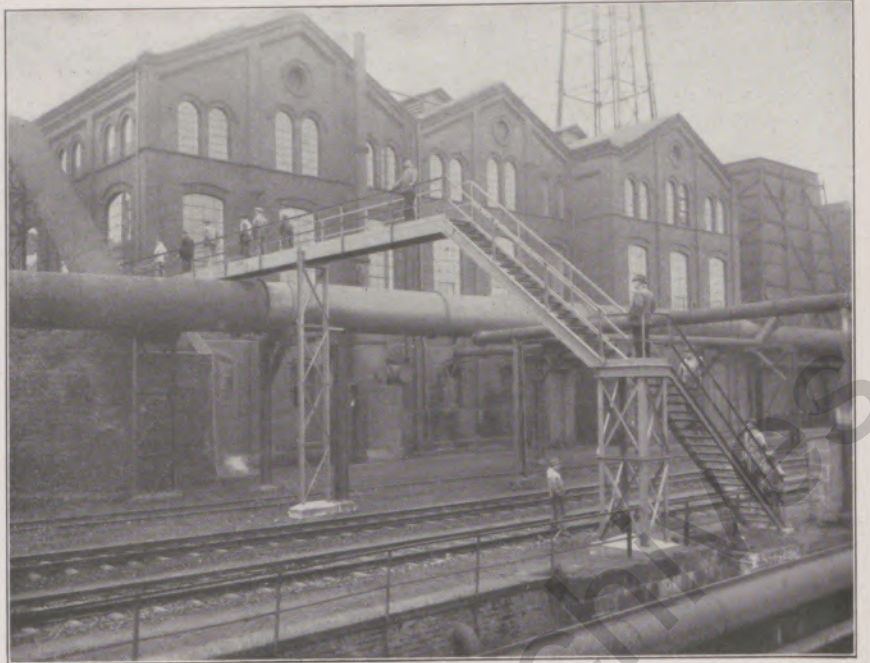
Abb. 7

und Waage u. um zu diesen Arbeitsplätzen zu gelangen, mußten vier Zustell- bzw. Aufstellgleise überschritten werden. Da die Gleise meistens durch Wagen zugestellt sind, so überkletterten die betreffenden Personen die Wagen oder krochen zwischen ihnen durch, was natürlich mit erheblicher Unfallgefahr verbunden war. Besonders gefährlich war das Überschreiten der Gleise während des Rangierens. Diese Gefahrenquelle ist nun durch den Bau eines Laufsteiges über die betreffenden Gleise (Abb. 7) behoben. Zur Zeit der photographischen Aufnahme überschritt gerade eine Ro-

lonne Leute aus der Kesselschmiede den Übergang, ein Beweis dafür, wie stark dieser Übergang zeitweilig beansprucht wird und wie notwendig dieser Übergang war.

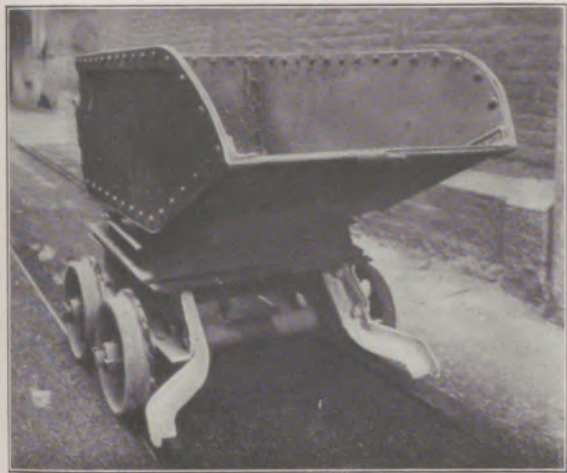
Abb. 10

Wagens zwei Mindeleisenstützen (Abb. 10) angebracht.

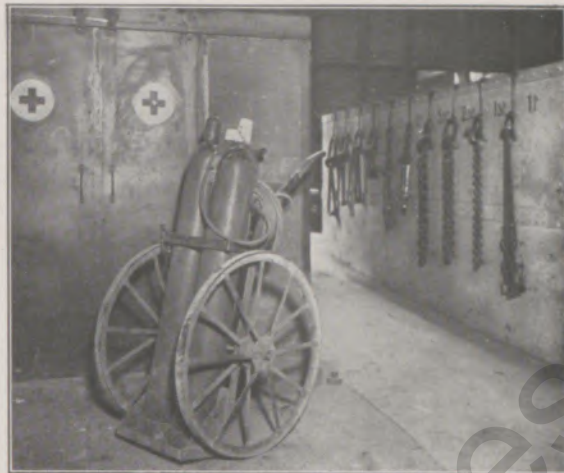
Abb. 12

Schutzhaube über das Ventil eine entsprechend geformte Schutzhaube aus dünnem Blech (Abb. 12) gestülpt. Sie verdeckt auch die Anschlußmutter des Gummischlauches. Eine ähnliche Schutzvorrichtung (Abb. 13) hat die Haupt-Instandsetzungs-Werkstatt geschaffen. Sie hat gegenüber der vorher erwähnten Schutzhaube den Vorzug, daß sie fest auf dem Flaschenhals aufgeschraubt ist. Um der Gefolgschaft des Martinwerksbetriebes zu veranschaulichen, wie hoch die gebräuchlichen Tragketten und Haken belastet werden dürfen, sind an einer Blechwand (Abb. 12) Muster aller im Betriebe zu benutzenden Ketten und Haken aufgehängt und daneben ist deren Tragkraft vermerkt. Bei Beachtung dieser Musterschau ist eine Überbelastung der Ketten und Haken im Betriebe ausgeschlossen. Bemerkenswert ist auch noch eine bewährte bewegliche Einfriedigung für

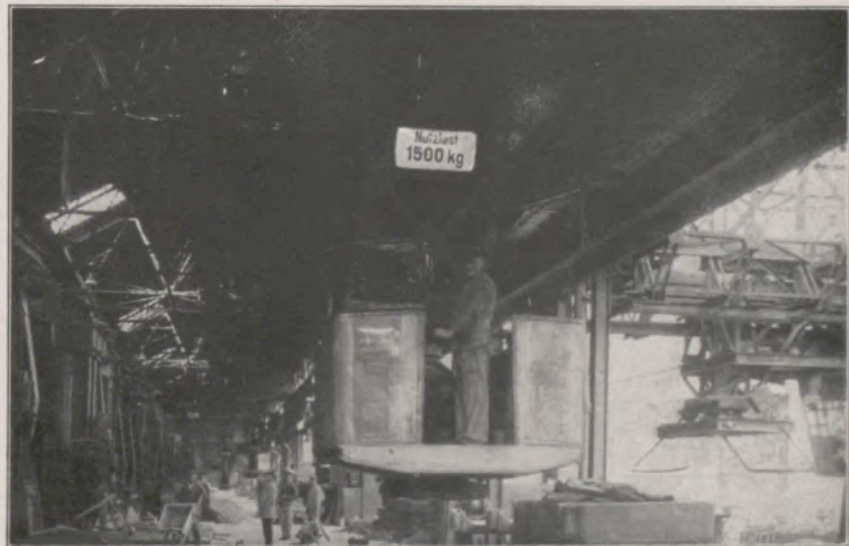
Schmiedeblockgruben u. dgl. (Abb. 14). Derartige Einfriedigungen müssen aber, wenn sie ihren Zweck voll erfüllen sollen, auch immer in Ordnung gehalten werden. Beschädigungen sind baldmöglichst zu beseitigen. Abb. 15 zeigt eine Aufnahme von der Einfahrbühne des Martinwerks I. Die Raumverhältnisse sind hier sehr beschränkt, deshalb besteht durch den Verkehr mit den Einfahrkränen besonders in der Nähe der Gebäudesäulen Quetschgefahr. Um die Gefolgschaftsmitglieder vor dieser Quetschgefahr zu warnen, sind die vorstehenden Ecken an den Führerkörben gelb gestrichen, wie auf dem Bild erkenntlich ist. Außerdem sind an den Führerkörben entsprechende Warnungsschilder angebracht worden.

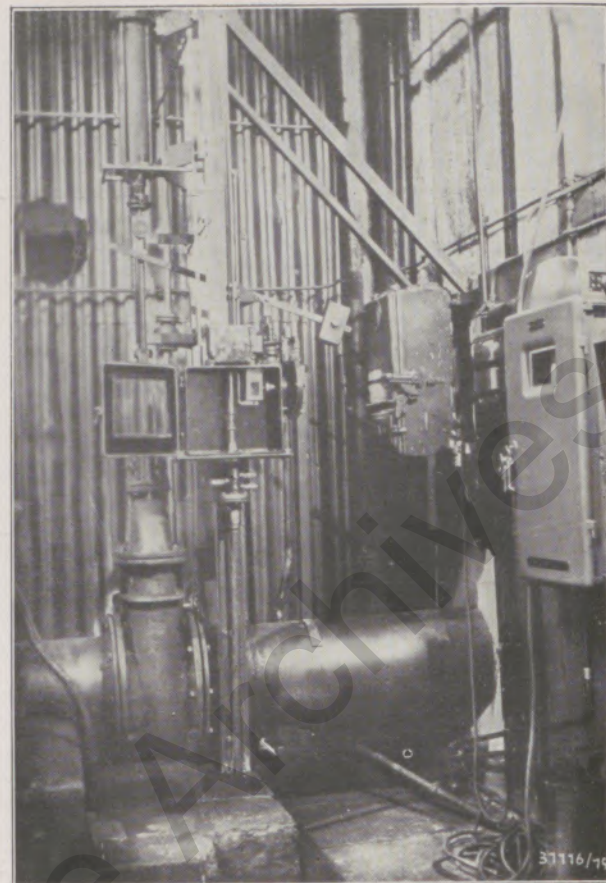
lierweise befangen sich zu dieser Zeit auch der Elektriker Gustav Wörmann und der Praktikant Wilhelm Bremme im Tiefosenkeller, um eine Lichtleitung instandzusetzen. Sie wurden ebenfalls von der Gasexplosion überrascht und erlitten schwere Brandwunden an Kopf, Armen und Rücken; Bremme auch noch an den Beinen. Bremme ist nach einigen Tagen an den Folgen der schweren Verbrennungen gestorben. Um derartige gefährliche Explosionen in Zukunft zu verhüten, hat die Firma Borchardt & Borchardt in Witten nach Angaben der Betriebsleitung einen Sicherheitsverschluß (DRGM.) ausgeführt, der hinter dem Ventilator eingebaut worden ist. Auf Abb. 18 ist diese Sicherheitsvorrichtung veranschaulicht und in Abb. 18a ist diese schematisch dargestellt. Zur größtmöglichen Sicherheit

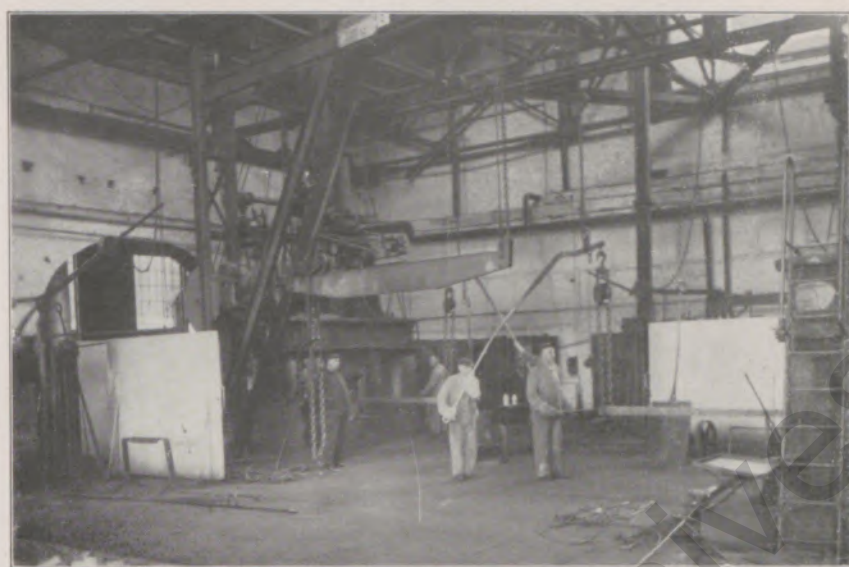
Auf Abb. 24 ist ein Teil des Hammerwerks II zu sehen. Da die Raumverhältnisse in diesem Betrieb sehr beengt sind, wurden, um die an den Hämmern tätigen Gefolgschaftsmitglieder gegen die von den Wärmöfen ausstrahlende Hitze zu schützen, große, fahrbare Schutzwände aufgestellt, die sich gut bewähren. Auf demselben Bilde ist auch zu sehen, wie alle Gegengewichte ordnungsmäßig gegen Herabfallen gesichert sind.

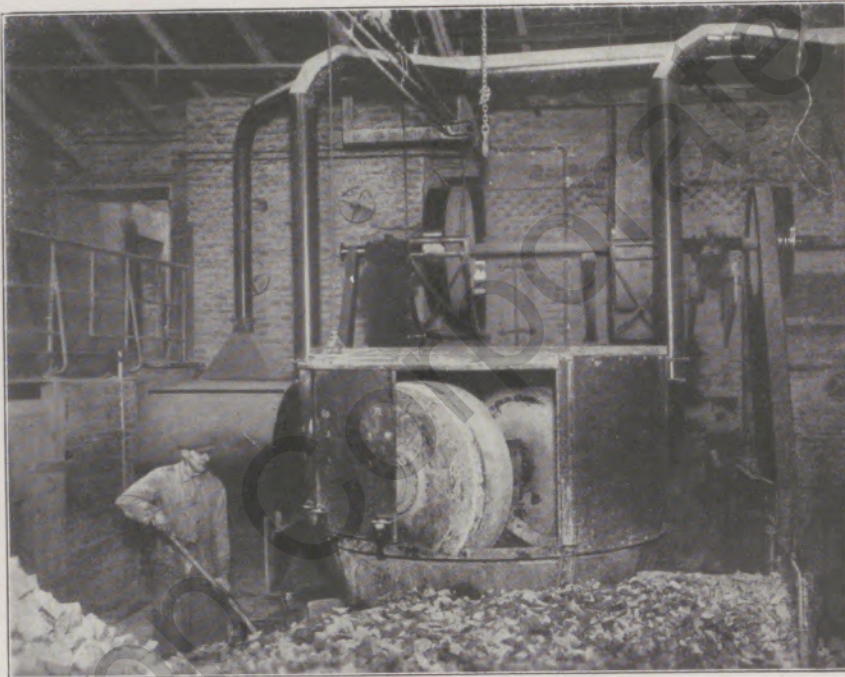
Abb. 31

Zum Schutze gegen Staub-erkrankungen (Silikose) hat die Betriebsleitung der Steinfabrik in den letzten Jahren umfassende Maßnahmen innerhalb der Steinfabrik getroffen, wodurch die Staubbelastigung eine ganz erhebliche Verminderung erfahren hat. Auf den Abb. 31, 32 und 33 sind einige Beispiele aufgeführt, aus denen zu er-

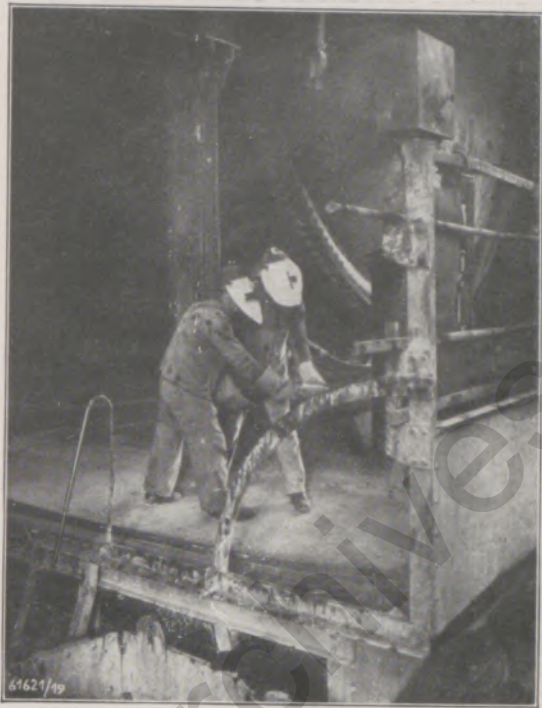
erwähnen ich noch eine Asbest-Gesichtsschutzmaske, die sich an einigen Arbeitsplätzen gut eingeführt hat. Abb. 37 zeigt zwei Gefolgschaftsmitglieder im Thomaswerk beim Ausfräsen von Stahlpfannen. Auf den Abb. 38 und 39 sind zwei Dfenschweißer aus dem Blechwalzwerk zu sehen, die ebenfalls die Asbest-Maske tragen; einmal während der Arbeit, das andere Mal haben sie während einer kleinen Arbeitspause die Maske auf den Kopf geschoben. Zum Schutz ihrer Kleidung tragen die Leute selbstangefertigte Asbest-Armschoner; der eine trägt auch noch einen Asbest-Brustschutz.

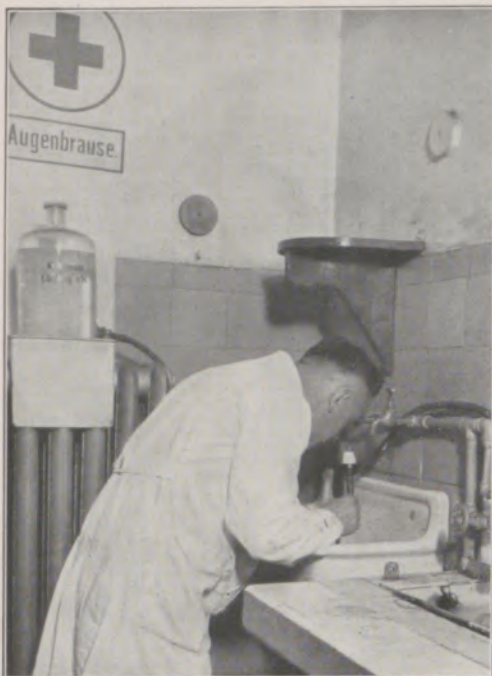
In der Versuchsanstalt sind einige unfalltechnische Sicherheitsmaßnahmen getroffen worden, die auch verdienen, hier erwähnt zu werden. Abb. 40 zeigt eine Ecke des Laboratoriums, in der eine Augenbrause untergebracht ist. Sie ist an einem Gefäß, in dem sich eine schwache Kochsalzlösung befindet, angehängt. Die Brause ist jederzeit, ohne daß ein Hahn geöffnet werden muß, gebrauchsfertig. Bei leichten

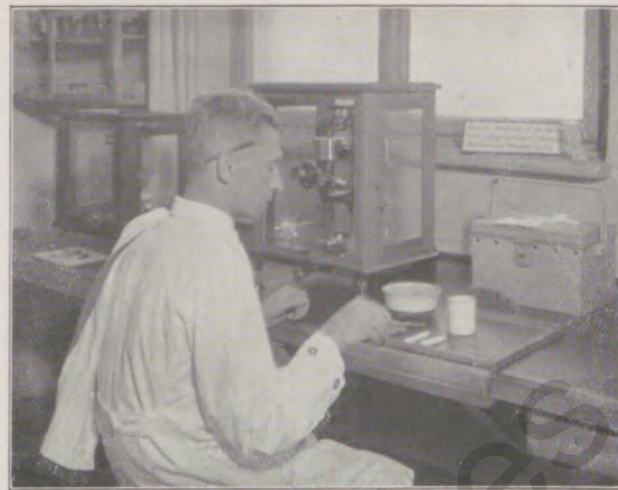
Kohlenoxydvergiftungen im Hoch-ofenbetriebe und der Gasreinigung in Betracht und hauptsächlich die Erkrankung der tieferen Luftwege und der Lunge durch Thomas-mehl in der Thomasschlacken-mühle. Im Brückenbau hat sich das Colloidfilter der Auer-Gesellschaft gegen Bleivergiftungen bewährt. Kohlenoxydvergiftungen ernsterer Natur gehören infolge des gut ausgebauten Gasschutz-wesens zu den Seltenheiten. Im Jahre 1922 ereignete sich der letzte tödliche Gasunfall. Zu einer Verminderung der Thomasmehl-erkrankungen hat die Verbesserung der Absaugung und Ventilation und die zunehmende Gewöhnung der Leute an die Staubschüler erheblich beigetragen. Die mechanischen Absaugevorrichtungen werden durch Abb. 41 und 42 erläutert.

Augenätzungen durch Säure, wie sie in Laboratorien hier und da vorkommen, haben die Laboranten die Möglichkeit, sofort die Augenbrause zur Linderung zu verwenden. Auf Abb. 41 ist ein Arbeitsplatz zu sehen, an dem bleihaltige Verbindungen geprüft werden. Damit der Angestellte stets daran denkt, daß bei Berührungen mit der Haut Bleiverbindungen giftig wirken, ist vor ihm ein Warnungsschild aufgestellt.

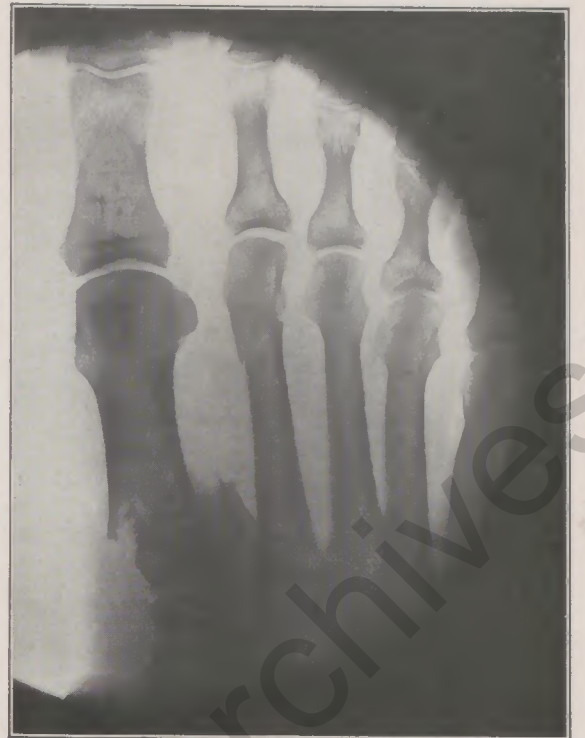
Abb. 4: Röntgenaufnahme eines Fußes. Die Röntgenstrahlen durchdringen den Fuß, die knöchernen Teile weniger als die Weichteile. Dadurch zeichnet sich das Skelett deutlich ab. Man beachte nicht nur die starke Verschiebung der Bruchstücke des ersten, sondern auch den Schrägbruch des zweiten Mittelfußknochens.

selbstverständlich. Die dazu notwendigen technischen Einrichtungen sind vorhanden und in besonderen Räumen untergebracht. In erster Linie ist hier die Röntgenapparatur zu nennen, die schon seit 20 Jahren vorhanden und kürzlich mit großem Kostenaufwand von Grund auf erneuert worden ist. Welchen Wert dieser Röntgenapparat z. B. für ein rechtzeitiges Erkennen auch geringfügiger Knochenbeschädigungen hat, braucht nicht ausgeführt zu werden. Abb. 3 gibt einen Ausschnitt aus dem Arbeitsvorgang bei einer Handaufnahme. Abb. 4 zeigt das Röntgenbild eines Fußes.

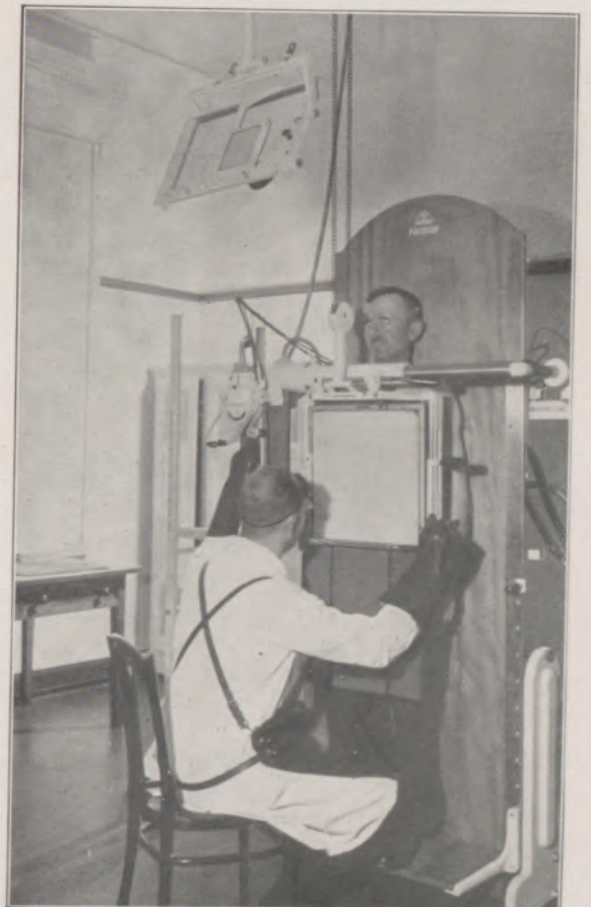
Abb. 5: Brustdurchleuchtung am Röntgenapparat. Die Röntgenröhre sendet Strahlen aus, die von hinten her die Brust durchdringen und das Bild der Lunge, des Herzens oder des Zwerchfells auf den vorgehaltenen Schirm werfen. Das Bild gibt dem Arzt Aufschluß z. B. über Größe, Form und Bewegungen des Herzens, über Verdichtungen im Lungengewebe und dergleichen.

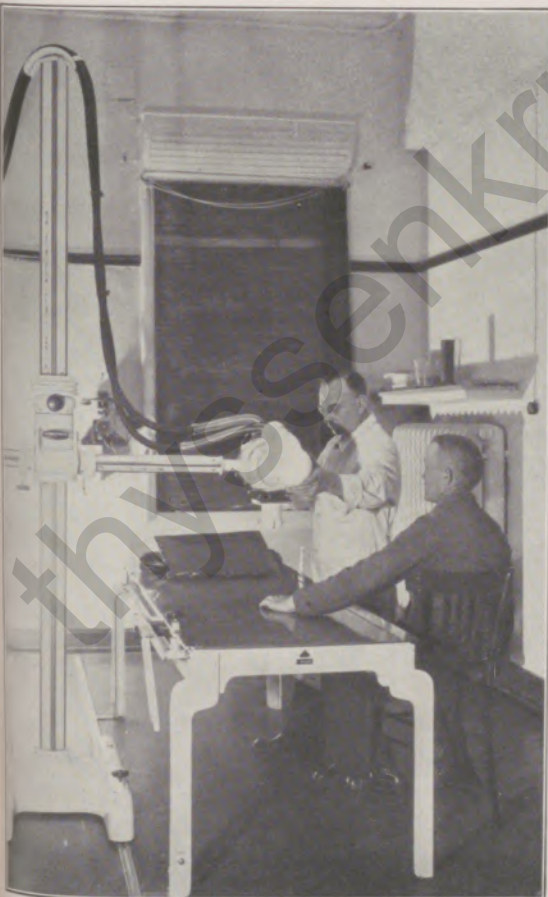
Abb. 3: Der Röntgenapparat sendet Strahlen aus, die das Skelett einer Hand auf der untergeschobenen photographischen Platte zur Darstellung bringen.

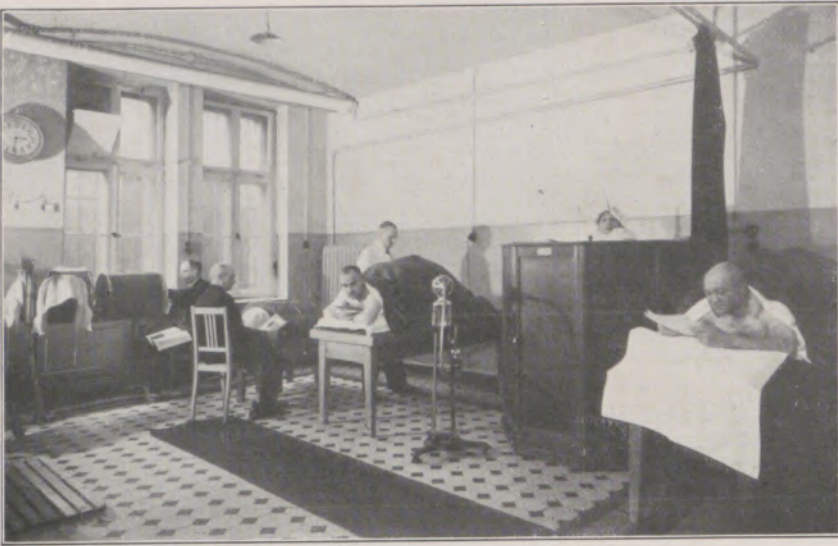
Abb. 6: Wärme, die in geschlossenen Kästen durch elektrische Widerstände oder Glühbirnen erzeugt wird, bewirkt eine stärkere Durchblutung der erkrankten oder verletzten Körperteile, an die sie herangebracht wird, und fördert dadurch die Heilung

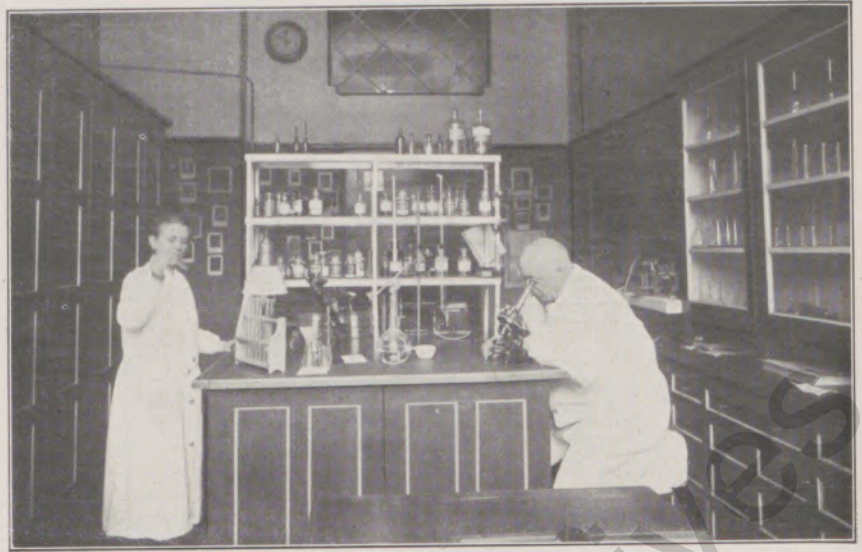
Abb. 8: Laboratorium der Verbandstelle. Körperausscheidungen werden unter das Mikroskop gelegt. Es ergibt sich dann das Vorhandensein oder Nichtvorhandensein von krankhaften Bestandteilen und Bakterien, die der Fachmann an ihren charakteristischen Formen erkennt. — Chemische Untersuchungen zeigen die Zusammensetzung von Körperflüssigkeiten, z. B. die Anwesenheit oder Nichtanwesenheit von Eiweiß oder Zucker im Urin

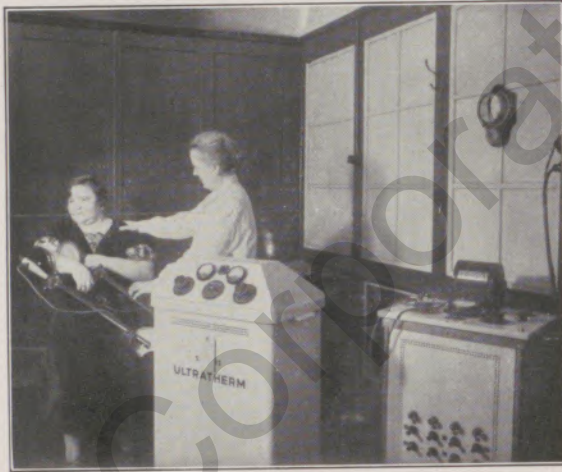
Abb. 7: Der Ultratherm-Apparat sendet von zwei Polen elektrische Ströme aus, die an der Stelle, wo sie sich begegnen, Wärme erzeugen. Auf diese Weise kann auch im Innern von Körperteilen Wärme erzeugt werden, die dann der Heilung oder Schmerzlinderung dient
